„Kipusztulással veszélyeztetett Natura 2000 jelölő denevérfajok in situ megőrzését szolgáló gyakorlati védelmi beavatkozások az ANPI működési területén”
(KEHOP-4.1.0-15-2016-00061)

A PROJEKT EREDMÉNYEI

I. A PROJEKT ROVID BEMUTATÁSA

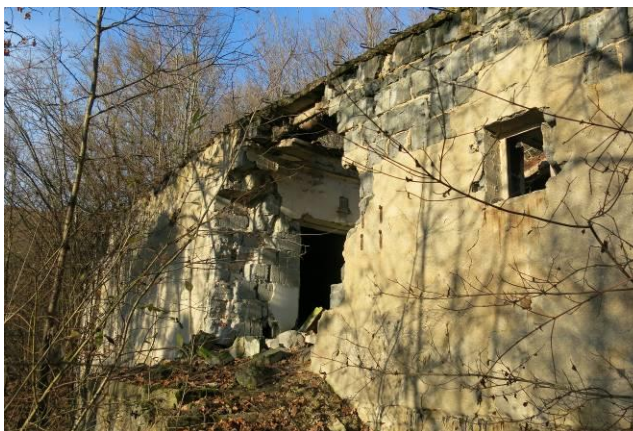
7. kép: Csehi-hegyi szálláshely stabilizálás előtt

(1) Szendrő, Csehi-hegy (egy felhagyott mészkőbánya tönkrement raktárépületének denevérbarát helyreállítása). Az itt szállást foglaló denevérközösség hazánk legjelentősebb épületlakó kolóniájának egyike, melyben több fokozottan védett és Natura 2000 jelölő faj él együtt

(pl. kereknyergű, kis és nagy patkósdenevér, csonkafülű denevér). Az állomány pénzben kifejezett természetvédelmi értéke meghaladja a 400 millió Ft-ot. A beavatkozást az épület életveszélyes állapota és rövid időn belül várható összeomlása indokolta, ami miatt a denevérek közvetlen veszélyben voltak. A beavatkozás keretében a helyzetéből kimozdult, repedt, veszélyes főfalakat újra kellett építeni, illetve stabilizálással megerősíteni. A megsüllyedt mennyezetet alá kellett támasztani, valamint a tetőszerkezetet is megfelelő módon kijavítani. Az épületet eredetileg körbevevő, de tönkrement védőkerítés is újjáépült.

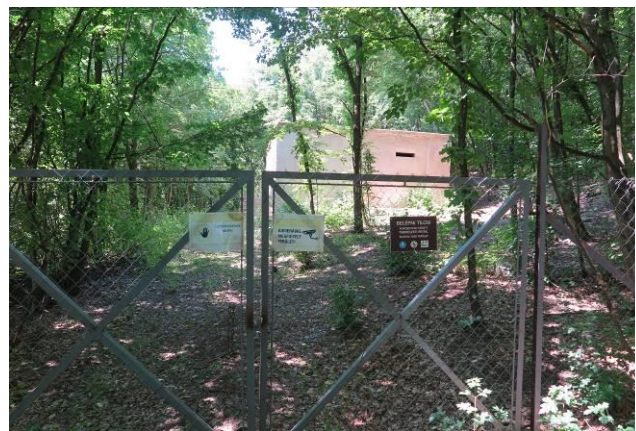
8. kép: Csehi-hegyi szálláshely stabilizálás után

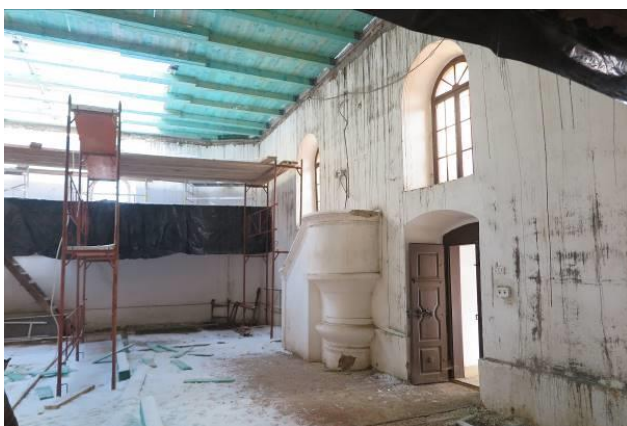
9. kép: Szinpetri református templomának belseje a felújítás idején

(6) Szinpetri, református templom tetőszerkezetének denevérbarát módon történő felújítása. Az Igazgatóság működési területének – és egyben hazánkban – ez a templom az egyik legértékesebb épületlakó denevérállománnyal rendelkező épülete, ill. a fokozottan védett nagy patkósdenevér legfontosabb hazai szálláshelye. Jelentőségét növeli az, hogy a közel három évtizedes megfigyelési sorozat eredményei alapján több alkalommal itt találtak menedéket a környék templomaiból átmenetileg vagy tartósan kiszoruló denevérek. Az itt szállást foglaló szülőkolónia pénzben kifejezett természetvédelmi értéke napjainkban meghaladja a **150 millió Ft**-ot. Napjainkra az 1870-es években épített épület födém- és tetőszerkezete olyan mértékben károsodott/elöregedett/elhasználódott, hogy annak cseréje elkerülhetetlené vált. A rendszeres beázások nemcsak a műemlék épületet rombolták, de a bejutó fény, illetve becsurgó víz közvetlenül is zavarta a denevéreket. Az elmúlt években jelentős, klímaváltozás okozta túlmelegedést is lehetett tapasztalni a padlástérben. A munkálatokat azonban nagy körültekintéssel kellett megtervezni, bizonyos megoldások (pl. cserépborítás) ugyanis a mikroklíma gyökeres megváltozását, a denevérszállás megszűnését eredményezték volna. Ezért csak olyan megoldások jöhettek szóba, melyek biztosítják a denevérek számára kedvező mikroklímát és hosszú távon szavatolják a hatalmas kolónia életfeltételeit, de figyelembe veszik a templom alapfunkcióját és műemléki státuszát is. A beavatkozás során az épület födém és tetőszerkezetének teljes cseréje történt, mellyel hosszú távon biztosíthatóvá váltak a hatalmas kolónia életfeltételei. A munkaterület átadására 2019.10.03-án került sor, a rekonstrukció elvégzése után a műszaki átadás átvételi eljárás 2019.12.20-án jóváhagyólag lezárásra került.

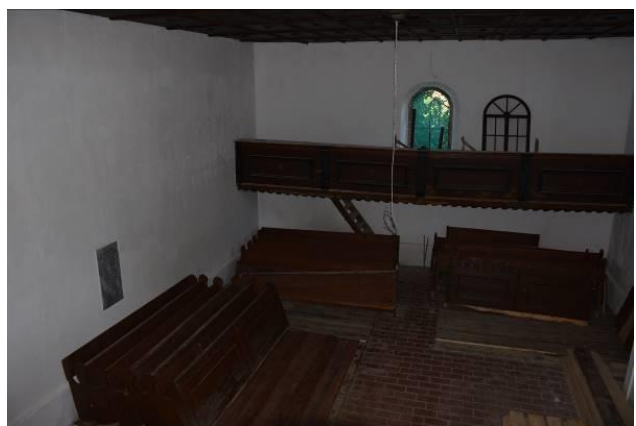
10. kép: Szinpetri református temploma belseje a denevérbarát felújítást követően

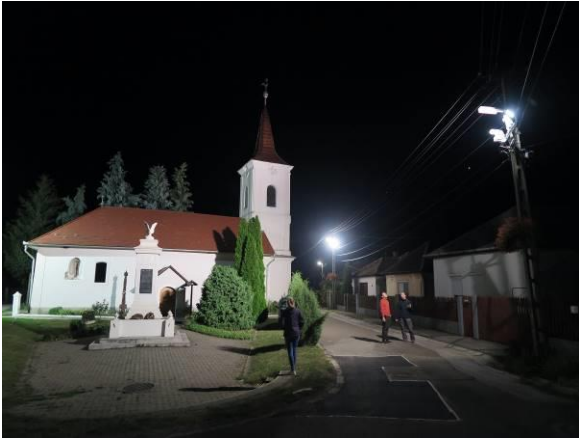
15. kép: Fényszennyezéssel ért denevérszállások állapotfelmérése

A projektelem keretében a denevérek közösségeket zavaró díszkivilágítások állapotfelmérését, illetve néhány helyszínen a világítások átalakítását vagy szabályozásuk lehetőségének megteremtését végeztük el (pl. időkapcsolók beszerzése és beszerelése). A projekt keretében világítástechnikai ajánlások készültek az érintett épületek üzemeltetői számára.

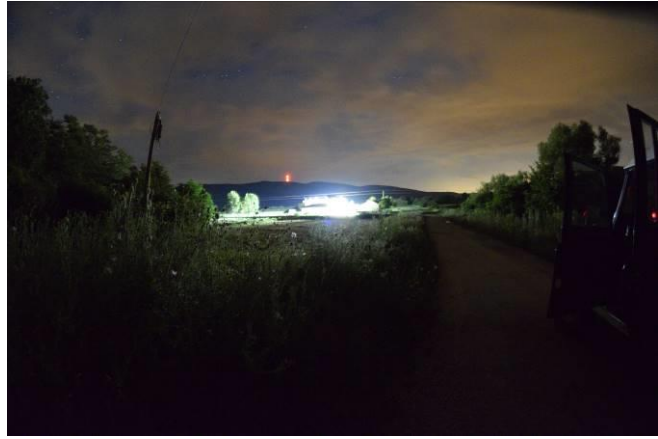
16. kép: Fényszennyező források felmérése
